ESTABILIZACIÓN DEL TALUD DEL PR 63+900, CARRETERA ARMENIA – IBAGUÉ

STABILIZATION OF THE PR63+900 SLOPE, ARMENIA – IBAGUÉ HIGHWAY

Lisandro Beltrán Moreno

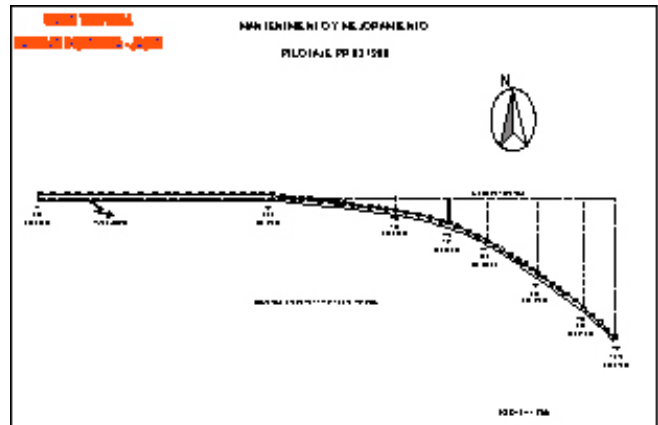
Figura 2. Localización en planta de los 61 pilotes metálicos. Tomada de la UT BI-J (2004).

a) Pilotes metálicos: A lo largo del borde de la calzada del talud exterior, entre los PR 63+903 y PR 63+945.7 se construyó una hilera de sesenta y un (61) pilotes metálicos de 8" de diámetro y calibre un cuarto (1/4"), en promedio espaciados 0.7m entre centros, hincados por percusión, los cuales fueron arriostrados en los niveles del anclaje y en el de la viga de amarre superior con secciones de la misma tubería empleada en los pilotes, sujetas con soldadura. En la Figura 2 se aprecia la disposición en planta del pilotaje.

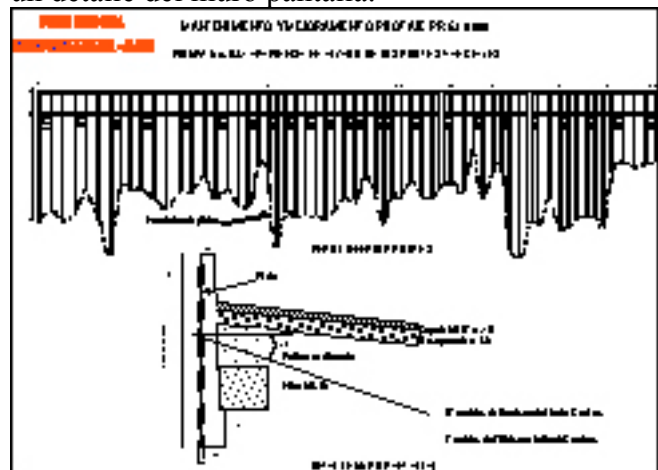
Figura 3. Longitud relativa de los pilotes y detalle del muro pantalla y del anclaje. Tomada de la UT BI-J (2004).

b) Muro pantalla: A partir del PR 63+920 y hasta el PR 63+945.7 (el extremo del lado de Ibagué) se adosó a la hilera de pilotes un muro pantalla de concreto de espesor variable, con una resistencia a la compresión a los 28 días de 3000 psi, reforzado con una malla electro soldada.

d) Filtro o subdren longitudinal: Con el propósito de controlar el nivel de agua detrás del muro pantalla, se construyó un subdren sobre la zarpa del muro, de 0.90x0.80 m, a todo lo largo de la estructura de concreto. En la Figura 3 se aprecia un detalle del muro pantalla.

a) La decisión de hincar pilotes metálicos en la construcción de las obras provisionales no fue acertada ni conveniente para garantizar la estabilidad de la banca de la carretera porque ellos no pueden penetrar la roca compuesta de esquistos sericiticos, y lo que en realidad produjeron fue su fracturamiento y debilitamiento. Por esta razón, se presentaron los siguientes efectos negativos:

- La profundidad de hincado de los pilotes fue muy variable, su empotramiento precario, quedaron desalineados con la vertical.
- Debido al fracturamiento de la roca que produjo el hincado de los pilotes y al precario grado de empotramiento obtenido, se presentó la erosión de la roca en la punta de dos pilotes que obligó al reforzamiento efectuado en octubre de 2004.

b) Con las condiciones de empotramiento de los pilotes tan precarias que se lograron, también resultó inconveniente el amarre del muro pantalla mediante anclajes, con las fuerzas de tensión aplicadas, puesto que produjo su movimiento

hacia dentro del talud, lo cual se evidencia por la grieta horizontal situada a 2m de profundidad con respecto a la superficie de rodadura, que se presenta en la masa atravesada por los pilotes, y por el rompimiento del muro. El giro de los pilotes inducido por el anclaje produjo el efecto de palanca en su punta, y la roca fracturada fue obligada a desplazarse hacia fuera.

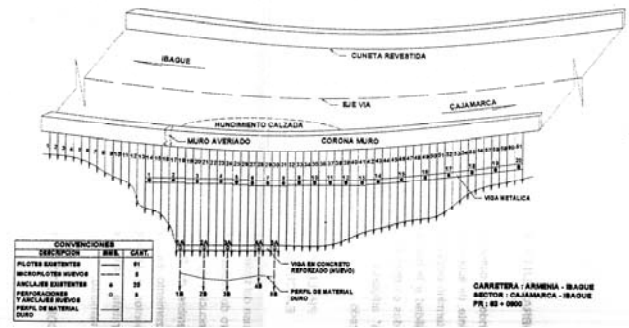
Figura 4. Refuerzo de la zona central mediante micropilotes, anclajes y retensionamiento. Tomada de Torres (2004).

Poco tiempo después de terminada la construcción de las obras provisionales mencionadas en el numeral 1.2, la punta de dos pilotes contiguos se hallaba en el aire, por deficiencias en su funcionamiento y la erosión de

la roca. Además el muro se había fracturado y desplazado, y se apreciaban nuevas grietas en la superficie asfáltica de la carretera. De acuerdo con el Informe Final de la Interventoría (Torres, 2004) los trabajos de refuerzo consistieron en lo siguiente:

a) Perforación de cinco micropilotes de tres (3) pulgadas de diámetro, con el refuerzo de una varilla de una (1) pulgada de diámetro, que se llenaron con lechada de cemento de relación agua/cemento 1:1. La longitud de los micropilotes fue de 12m, mientras que los otros cuatro fueron de 15m, con una penetración en la roca dura entre 3 y 4m.

b) Perforación de cinco anclajes adicionales, todos de 26m de longitud, uno (1) con dos cables de ½” de diámetro y los otros cuatro (4) con tres cables de ½” de diámetro entre 11 y 12m. Cada uno de los cables se tensionó con una fuerza de 10tf., y la longitud del bulbo es de 10m. El eje de los anclajes hace 30° con la horizontal.

c) Construcción de una viga en concreto reforzado de una longitud cercana a los 13m, con una sección de 0.5m de ancho y 0.85m de altura, que se ajusta a la curva que hace el alineamiento de los pilotes, cubre los pilotes destapados en la punta, y sirve de cabezal para los cinco micropilotes y anclajes.

d) Destensionamiento y retensionamiento de los veinte (20) anclajes antiguos, que fueron construidos a principios del 2004, y modificación del sistema de amarre de los torones de éstos, mediante la instalación de tramos de vigas metálicas transversales, conformadas por dos secciones en U unidas por platinas metálicas, que se apoyaron en varios pilotes, y que se soldaron en sus extremos para formar una sola viga continua. Cada cable se retensionó con una fuerza de 10tf.

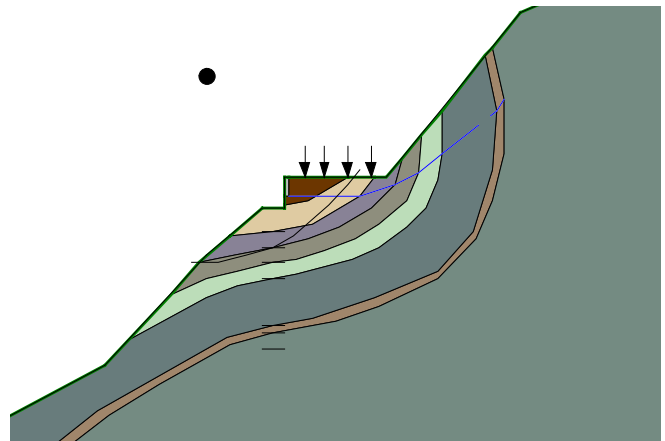
Figura 5. Disposición de las capas y de la superficie de falla.

En la Figura 5 se presenta el modelo de disposición de las capas de material rocoso para la Sección C-C, que se considera más próximo al terreno con la información que se obtuvo con la exploración del terreno. En él se aprecia el plegamiento de las rocas metamórficas definido por su plano de esquistosidad, que en el sitio del deslizamiento presenta una concavidad. Es

Se aprecia también la superficie de falla que obligó a la construcción de las obras provisionales, cuya localización se dedujo a partir de las grietas que se observan en la superficie asfáltica de la carretera, y de la información suministrada por la Perforación # 1.

Aunque no se halló agua en las perforaciones, se encontraron trazas de humedad en la grieta horizontal que se formó debajo del muro pantalla, tal vez de la que recoge el filtro longitudinal que se construyó detrás de dicho muro y que no tiene entrega o salida. Por esta razón se supuso el nivel freático que se ve en la Figura 5. Con el fin de simular las cargas del tráfico vehicular, se consideraron cuatro cargas de 6tf cada una.

f) Con base en la superficie de falla deducida de la exploración del subsuelo se efectuó un análisis retrospectivo que permitió ajustar los valores de la cohesión de las cuatro primeras capas del material rocoso meteorizado, las cuales se comportan como un suelo granular. Para la superficie de falla deducida, con un programa de computador que utiliza el método de Morgenstern-Price se halló un factor de seguridad de 0,997.

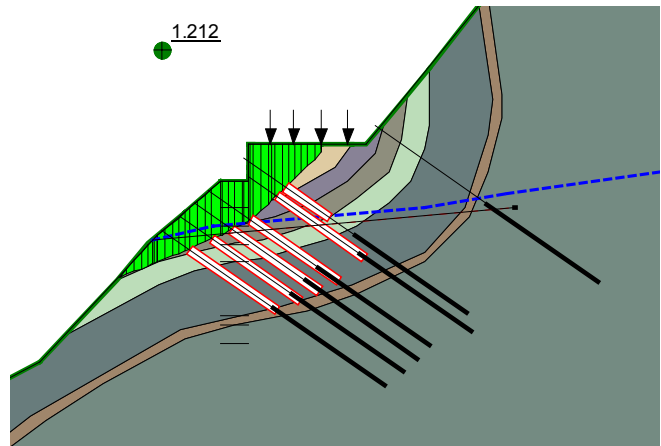
Figura 6. Análisis sísmico ($k_h=0,26$) de la superficie de falla actual con siete líneas de anclaje y una de drenes horizontales, F.S. = 1.212.

El análisis de estabilidad de esta alternativa en condición estática encontró un F.S. = 2,251, mientras que en la condición sísmica, con un coeficiente de aceleración horizontal, $k_h = 0,26$, determinó un F.S. = 1,212, el cual se considera aceptable para la condición crítica. En la Figura 6 se puede apreciar la ubicación de las filas de anclaje y de drenes horizontales, con la superficie de falla del caso de análisis sísmico.

b) Construcción de siete filas de anclajes, con cada anclaje de 30m de longitud, espaciados en cada fila 1,5m en dirección horizontal, que se introducen dentro del macizo rocoso con una inclinación de 35° por debajo de la horizontal. El cabezal del anclaje es una placa de hormigón reforzado. La primera fila de anclajes, de arriba hacia abajo, se construye en el talud interior, 2,0m por encima de la rasante de la carretera, con una fuerza de tensión por anclaje de 30tf. La filas segunda y tercera se construyen detrás del muro pantalla; la segunda con una fuerza de tensión de 15tf y la tercera con 30tf. Las filas de anclajes, cuarta, quinta, sexta y séptima se construyen en el talud exterior situado por debajo de las obras provisionales, todas con anclajes que apliquen 30tf.

c) Inyecciones de consolidación del macizo rocoso antes de colocar los anclajes, con el fin de sellar discontinuidades abiertas y aumentar la resistencia del macizo rocoso.

d) Perforación de una fila de drenes horizontales de 0.1m de diámetro, espaciados horizontalmente cada 4,0m, inclinados 5° por encima de la horizontal, de 40m de longitud. La fila de drenes se localiza en el talud exterior, entre las filas de anclajes cuarta y quinta.

e) Conformación del talud inferior y construcción de trinchos de madera con el fin de controlar su erosión por las aguas de escorrentía.
