**XIV SIMPOSIO COLOMBIANO SOBRE INGENIERÍA DE PAVIMENTOS**  
**Popayán, junio 11 a 14 de 2003**

**COLAPSO DEL PAVIMENTO RÍGIDO DE LA CALLE 91L SUR DE BOGOTÁ D.C.**

El Instituto de Desarrollo Urbano de Bogotá. IDU, le solicitó a la Universidad Nacional de Colombia, U.N., determinar las causas de la falla precoz del pavimento en hormigón que se construyó en la Calle 91L Sur, Barrio Aurora de Bogotá D.C., entre la Avenida a Usme y la Autopista al Llano.

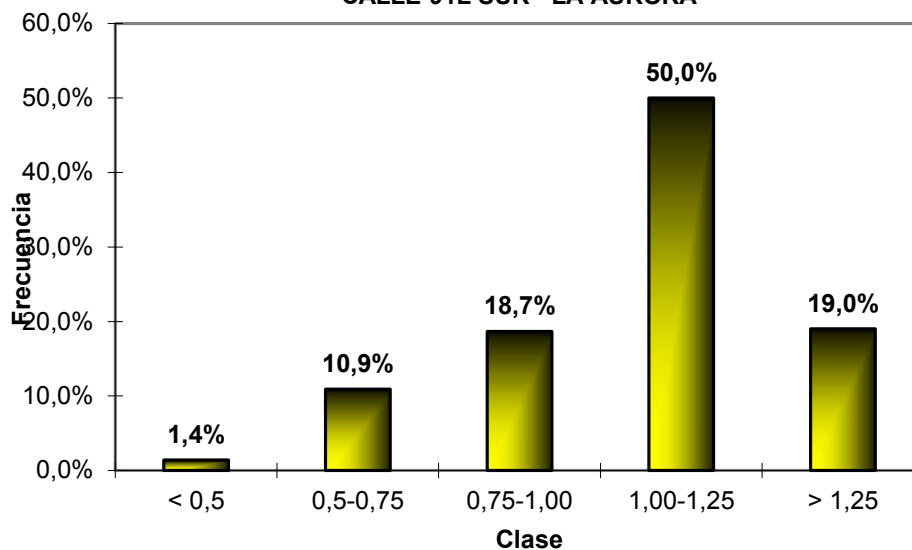
**FIGURA 2. HISTOGRAMA DE LA REMODULACIÓN (L/W) DE LAS  
LOSAS  
CALLE 91L SUR - LA AURORA**

- Modulación incorrecta de las losas del pavimento rígido, con relaciones de esbeltez superiores a las recomendadas por la AASHTO, y distancias entre juntas de 5 a 7 m, cuya distancia máxima debió ser de 4.9 metros. Estas longitudes hacen que el esfuerzo en el centro de la losa supere la resistencia a flexo tracción del concreto, con la falla consecuente.

ASOCRETO (2001) presentó un informe sobre las deficiencias del pavimento. La SCI manifestó su acuerdo con las afirmaciones de ASOCRETO sobre las fallas en la modulación de las losas, en cuanto a las relaciones longitud/ancho mayores que las máximas recomendadas, el espaciamiento entre juntas transversales mayores que la

máxima indicada en el diseño, el volumen estimado de tráfico menor que el real, y la modulación inadecuada de las losas en los pozos y sumideros.

Gutiérrez (2003) señala que la distribución de las losas es sumamente irregular, con losas de diferentes anchos y longitudes y relaciones longitud/ancho. Sobre los efectos de dicha modulación comenta lo siguiente:

c) La relación longitud/ancho máxima que se recomienda es 1.25. En el pavimento de la Cl. 91L hay varias losas que exceden esta relación.

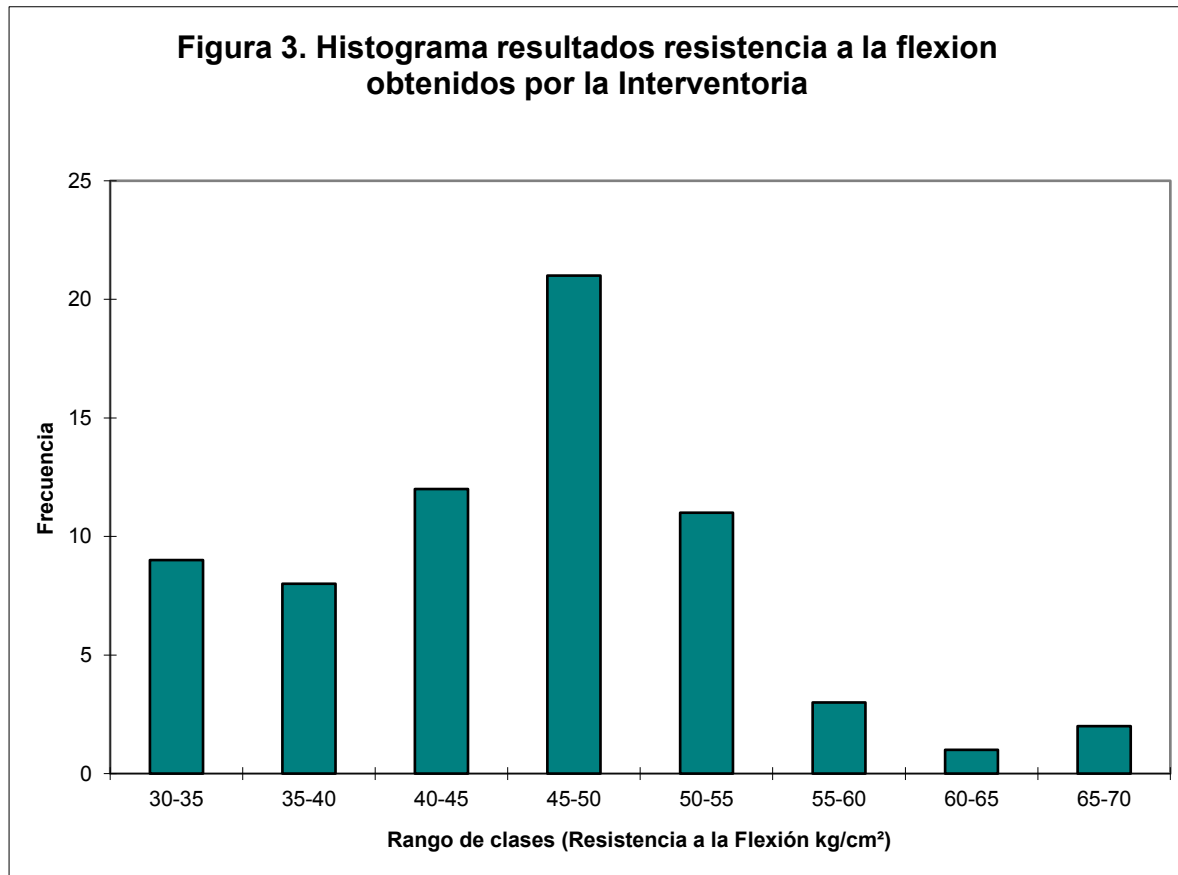
Los ensayos se realizaron sobre vigas normalizadas, pero algunas con edades diferentes a los 28 días. Para determinar el valor promedio del módulo de rotura fue necesario proyectar su valor a dicha edad, con los factores encontrados por Corredor y Vargas (1988). En la Tabla 8 se incluyen los resultados obtenidos, y en la Figura 2 se presenta el histograma de la distribución de los resultados de la resistencia a la flexión.

La resistencia a la flexión, o módulo de rotura del concreto de las losas presentó un valor promedio de 45.6 kgf/cm<sup>2</sup> a los 28 días, pero con un porcentaje importante de valores inferiores a dicho valor promedio.

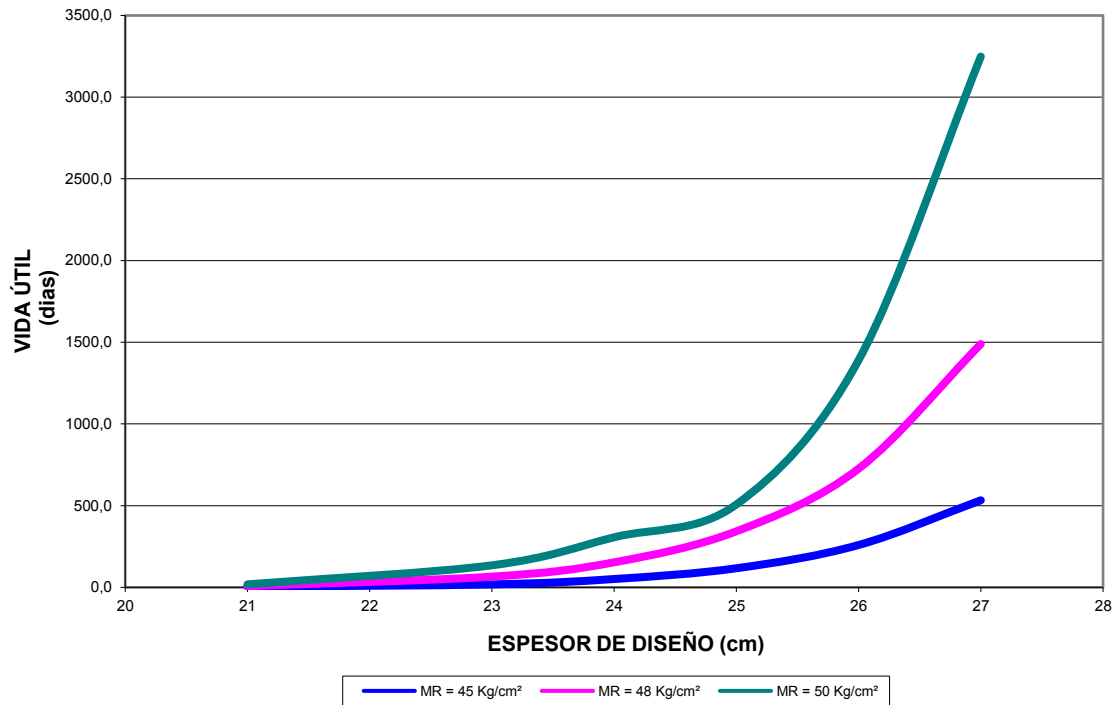
**FIGURA 4. ANÁLISIS DE SENSIBILIDAD - VARIACIÓN DEL ESPESOR DE LA LOSA (VOLQUETA VOLVO A20)**

De la Tabla 21 se aprecia que con el paso de las volquetas Volvo la falla del pavimento rígido se acelera totalmente. Cabe advertir que para el caso de MR50 y espesor de 20 cm, el esfuerzo máximo de flexión es de 518 kg/cm<sup>2</sup> y 576 kg/cm<sup>2</sup>, para las A20 y A25 respectivamente. Con los esfuerzos anteriormente citados la vida útil del pavimento es de 73 días para el caso de las Volvo A20, y 3.65 días para las Volvo A25. Con estos resultados se explica la falla prematura del pavimento.

Para el caso del diseño de la SCI (MR50 y espesor de losa de 26 cm), la falla se produciría a los 3.81 años (1390.7 días) y 1.17 años (427.1 días) para las volquetas A20 y A25 respectivamente. Cabe advertir que el concepto de la SCI, en ningún momento tuvo en cuenta el paso de este tipo de volquetas.
