UN Periódico, Publicación de la Universidad Nacional de Colombia, mayo 2004, Bogotá D.C.

Las fallas de los pavimentos de TransMilenio

Lisandro Beltrán Moreno *

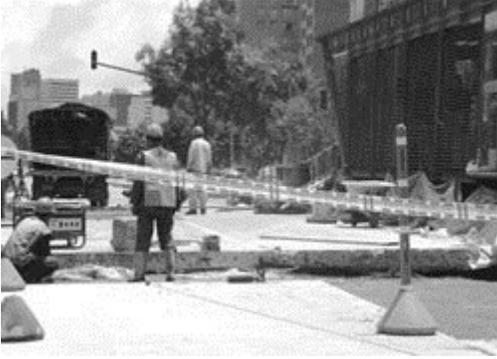
El tramo Los Héroes-Calle Sexta tiene 8.573 losas. Hasta el momento han sido reparadas 295 y faltan 438 por arreglar.

Entre diciembre de 2000 y abril de 2001 se dio al servicio el pavimento rehabilitado de la Autopista Norte, y en enero de 2003 la Universidad halló 3,3% de losas rotas. En el caso de la Troncal de la Caracas, en el sector comprendido entre la calle 6 y Los Héroes, la puesta al servicio ocurrió en diciembre de 2000, y en junio de 2003 se encontraron fallas en el 40,7% de la calzada occidental de TM, y en el 28,9% de la calzada oriental.

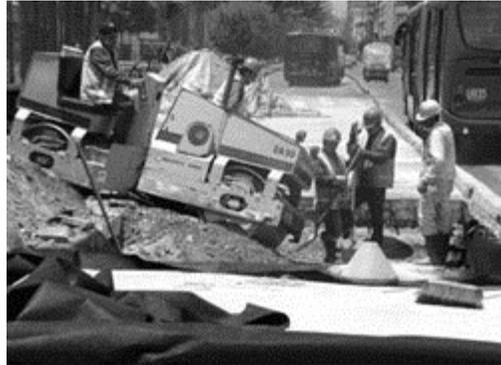
Los buses de TransMilenio aplican una carga por eje de hasta 12,5 toneladas.

Debido a que las cargas que aplican los buses de TM son altas, de hasta 12,5 toneladas en sus dos ejes traseros, la estructura de pavimento que se construyó se deforma bajo las cargas, lo cual, junto con la baja adherencia al mortero que presentan los adoquines de ladrillo, hace que se desprendan y luego se fracturen, pues el paso de las llantas los golpea entre sí. Cuando no hay mantenimiento inmediato, el daño continúa con el bombeo del mortero y del relleno fluido, en las épocas de lluvias.
